# **Estudio Geotécnico**

**Predio Padrón 183.942**  
**Ubicado en las calles Jacobo Varela y Tobas**  
**Barrio Pérez Castellano - Montevideo**

**Mayo, 2019**

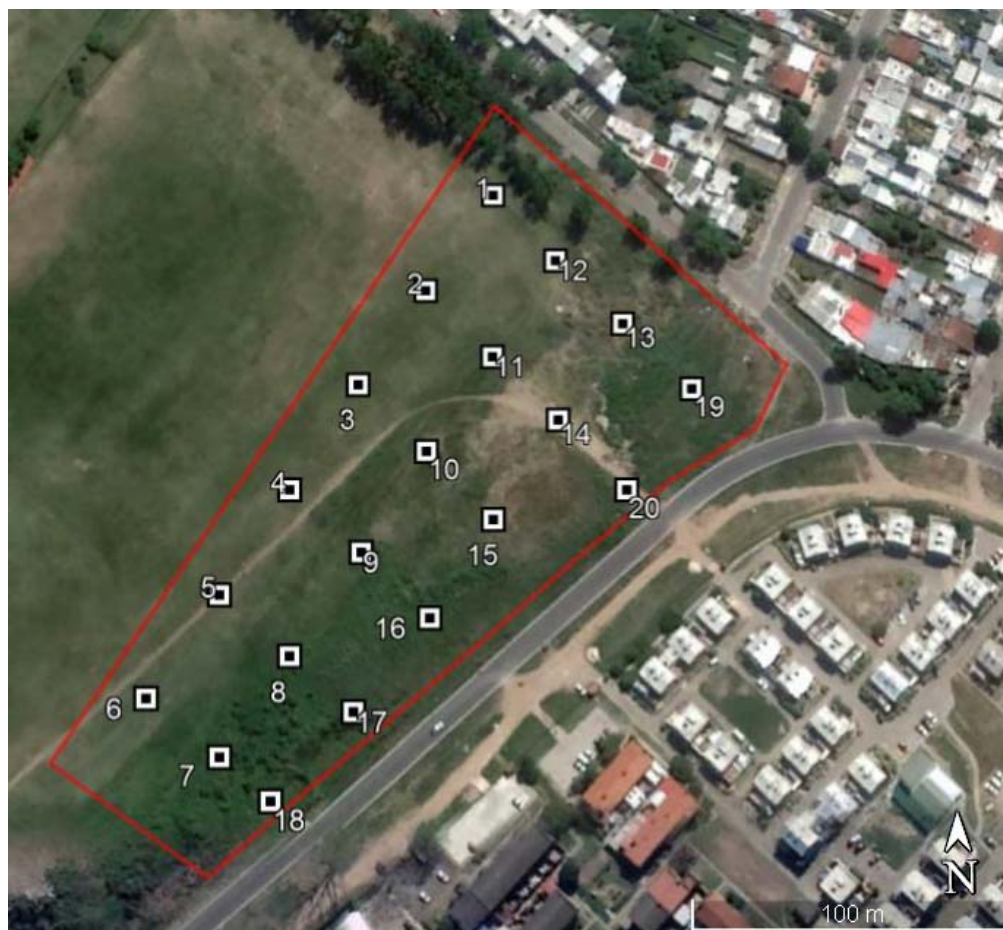
**Figura 2. Ubicación de las perforaciones realizadas**

La ubicación de las perforaciones se presenta en el croquis adjunto, figura 2.
