Intendencia de Montevideo  
Departamento de Desarrollo Urbano

PROGRAMA RECUPERACIÓN  
PARQUE SERENGI

PLANO SANITARIA  
Esc.: 1/250  
Fecha: Febrero 2019

LÁMINA 03

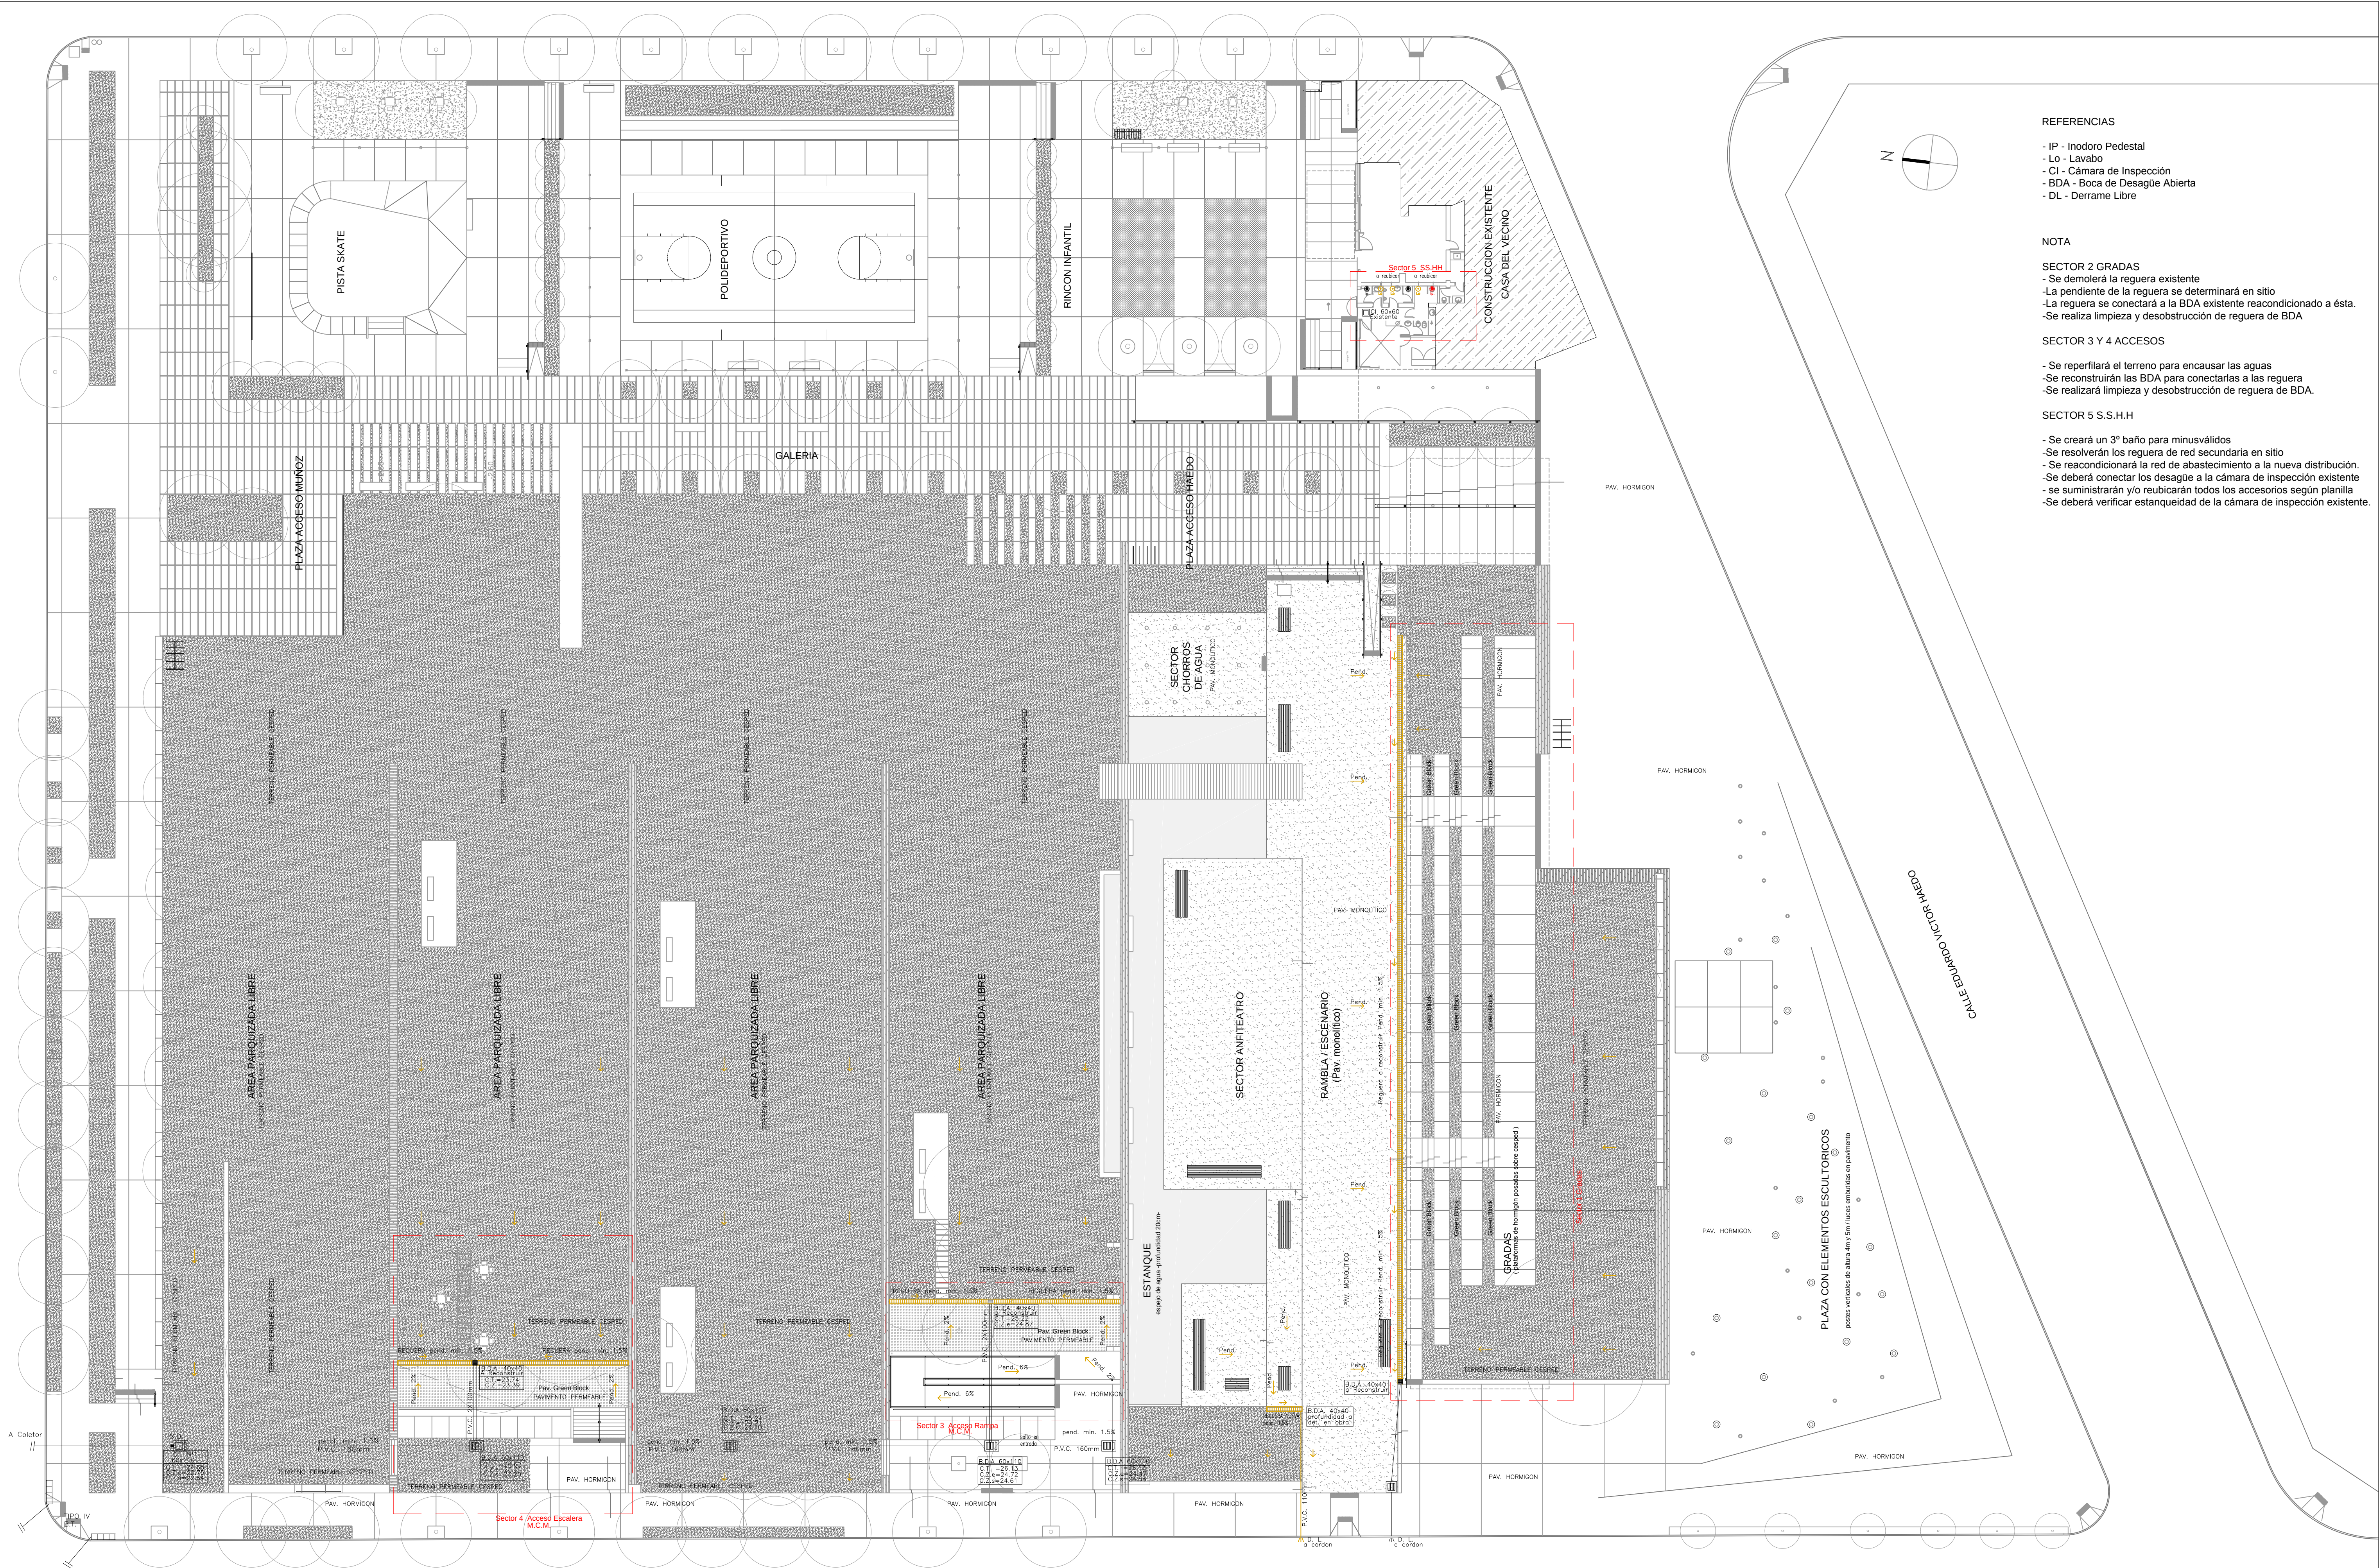
- Se demolerá la reguera existente
- La pendiente de la reguera se determinará en sitio
- La reguera se conectará a la BDA existente reacondicionado a ésta.
- Se realiza limpieza y desobstrucción de reguera de BDA

- Se repavimentará el terreno para encausar las aguas
- Se reconstruirán las BDA para conectarlas a las reguera
- Se realizará limpieza y desobstrucción de reguera de BDA.

- Se creará un 3° baño para minusválidos
- Se resolverán los reguera de red secundaria en sitio
- Se reacondicionará la red de abastecimiento a la nueva distribución
- Se deberá conectar los desagüe a la cámara de inspección existente
- Se suministrarán y/o reubicarán todos los accesorios según planilla
- Se deberá verificar estanqueidad de la cámara de inspección existente.
