<b>MVOTMA</b> Ministerio de Vivienda Ordenamiento Territorial y Medio Ambiente

<b>PMB</b> Programa de Mejoramiento de Barrios

<b>Intendencia de Montevideo</b>			
Plano: <b>TIPOLOGÍAS DE REALOJOS</b> <b>Planillado de muros</b> El Aperó-Nuevo Colón-8 de Mayo			
Ubicación: Montevideo		Fecha: DICIEMBRE 2013	
Escala: 1/5		Archivo:	
Proyecto:		Empresa:	
Responsable: .....		Responsable: .....	
Firma:		Firma:	
			<b>VA02.8</b>

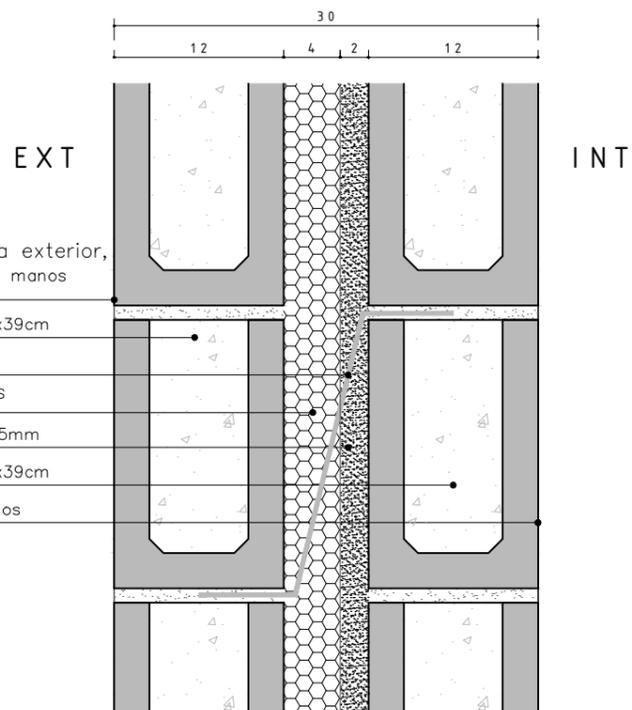
M01

Pintura sintética impermeable para exterior, color variable según fachadas. Dos manos aplicada con rodillo.

Bloque de hormigón vibrado\_12x19x39cm

Grapas de fijación cada 1 m<sup>2</sup>

Poliestireno expandido en planchas

100x100cmx40mm

Arena y Portland con Hidrófugo\_15mm

Pintura antihongos blanca\_Dos manos

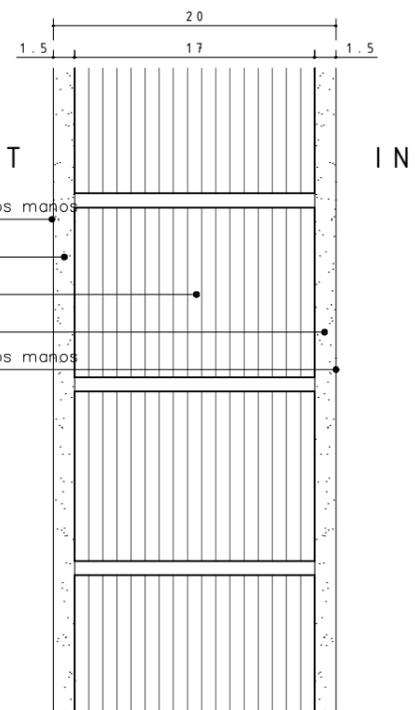
M02

Pintura antihongos blanca\_Dos manos

Revoque terciado\_15mm

Rejillón\_12x17x25 cm

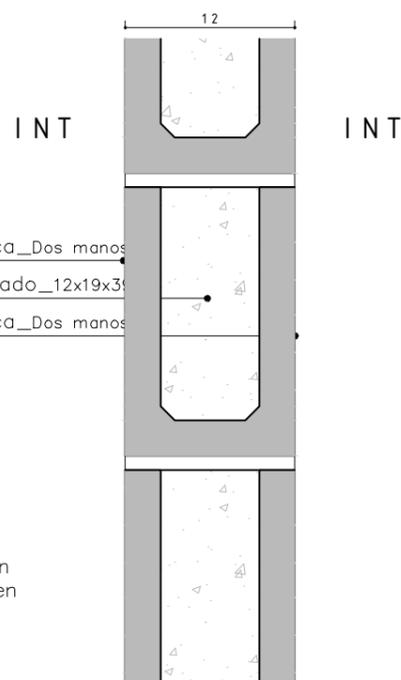
M03

Pintura antihongos blanca\_Dos manos

Bloque de hormigón vibrado\_12x19x39cm

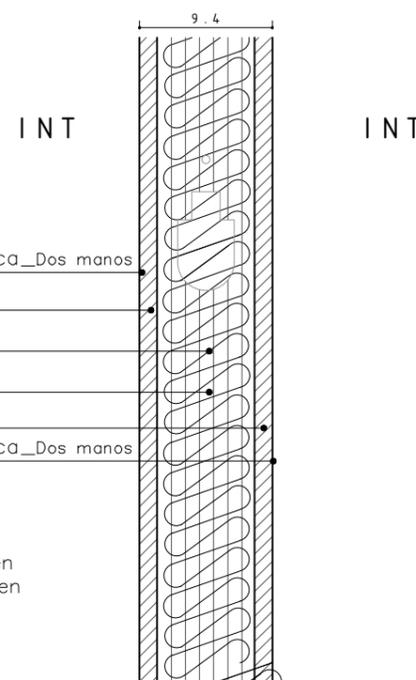
Y01

Pintura antihongos blanca\_Dos manos

Panel de yeso\_12.5 mm

Montante\_69 mm

Lana de roca
